Ayuntamiento de la  
Villa de Ajalvir

## **INFORME TECNICO**

Girada visita de inspección a la acera sita en la calle Víctor Hurtado (única acera que discurre desde el casco urbano hasta el CEIPSO San Blas y Polideportivo Municipal) se observa lo siguiente:

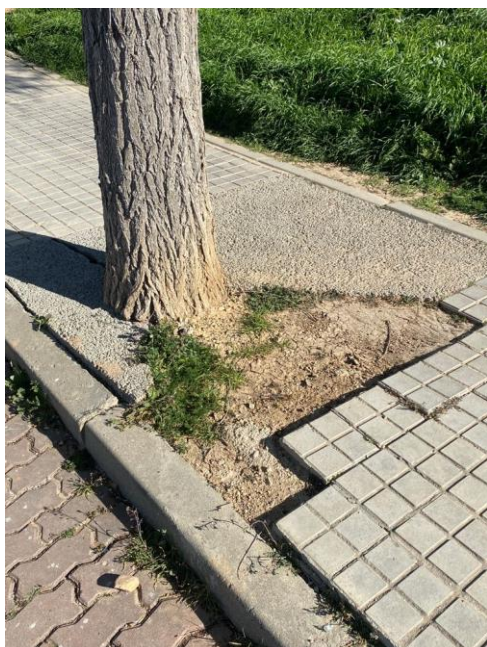
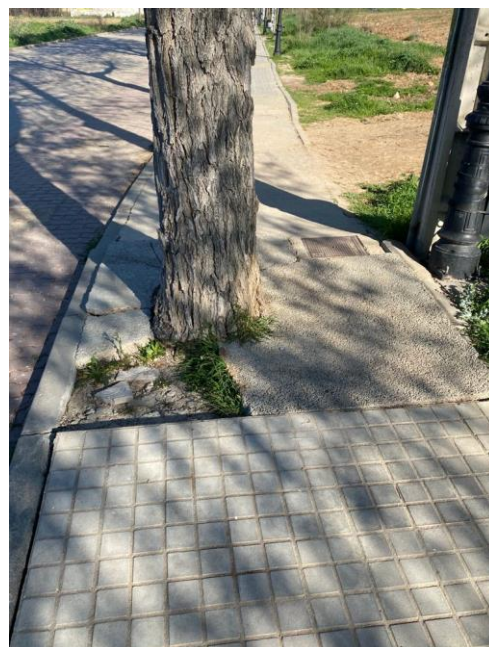
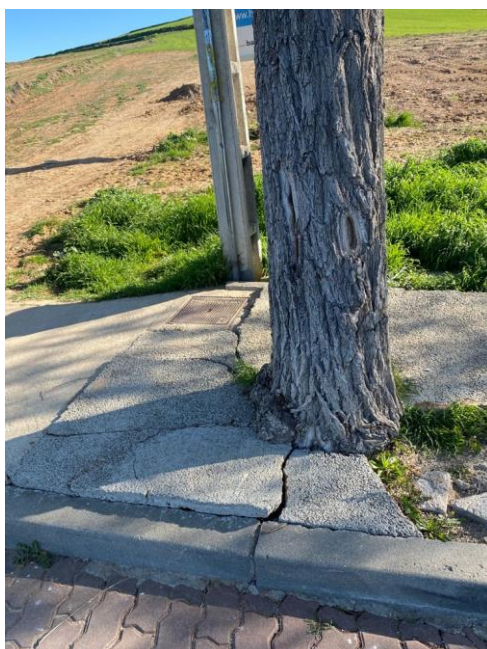
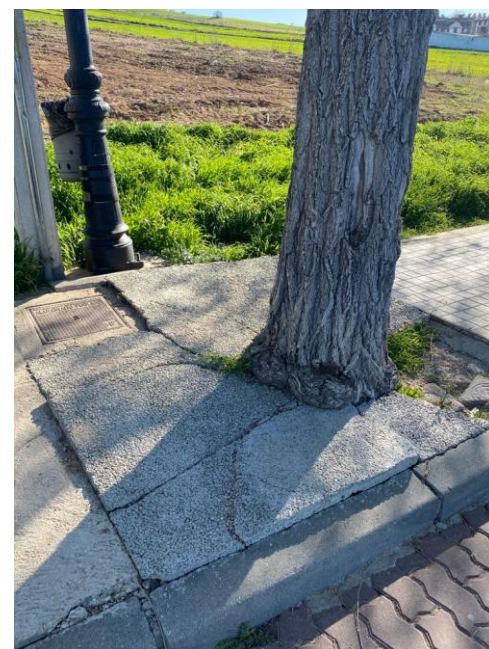
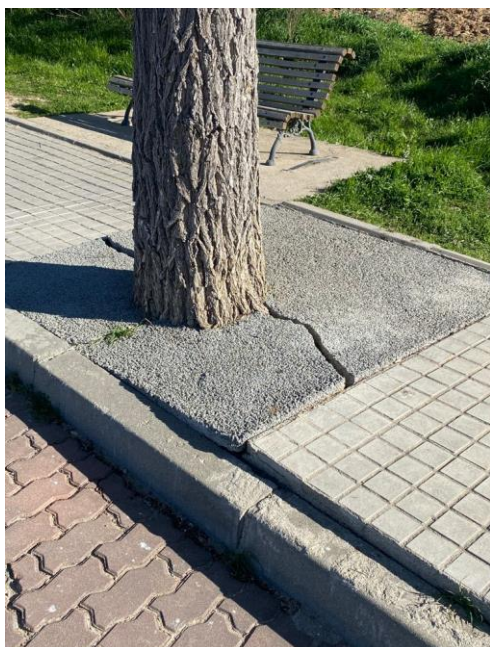
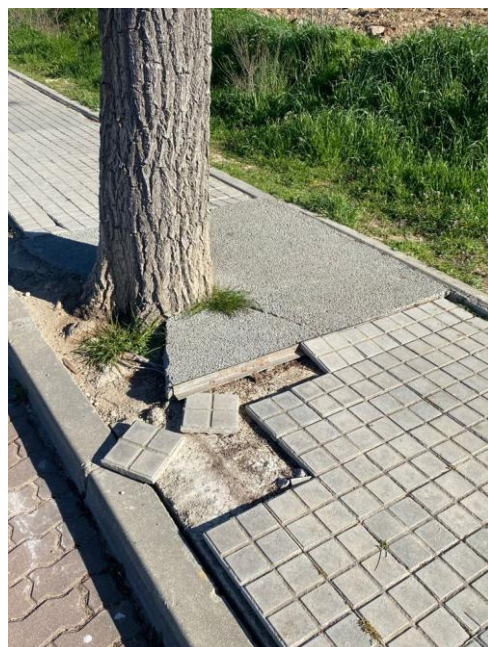
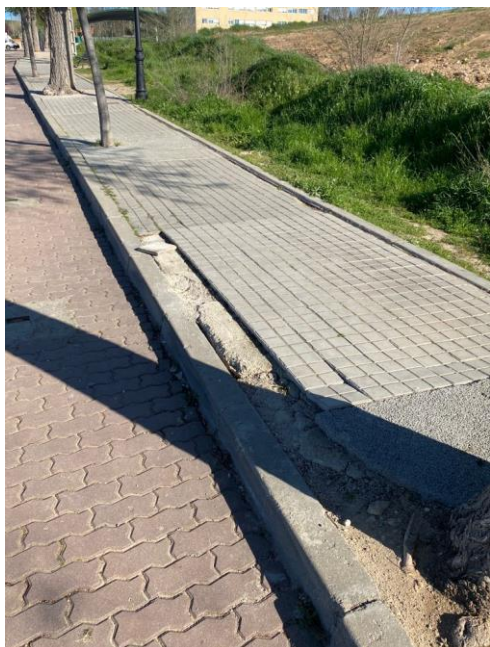
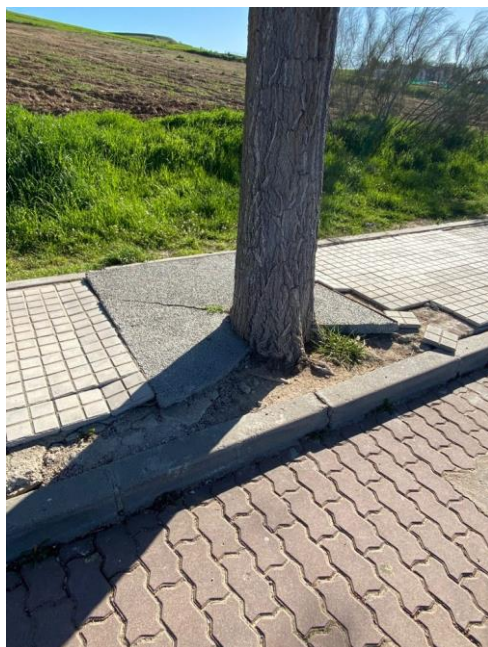
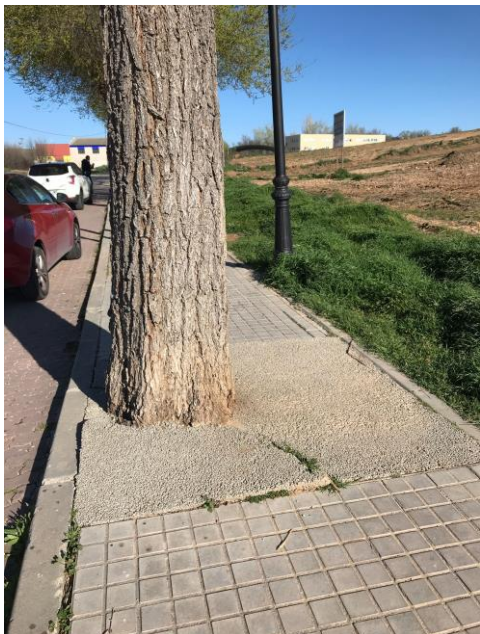
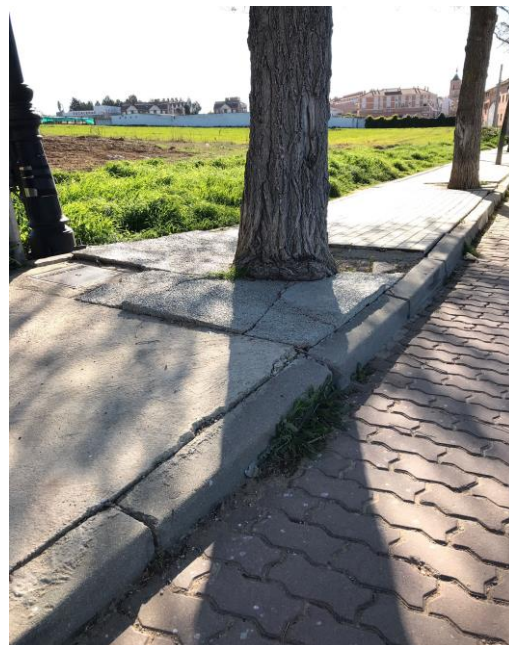
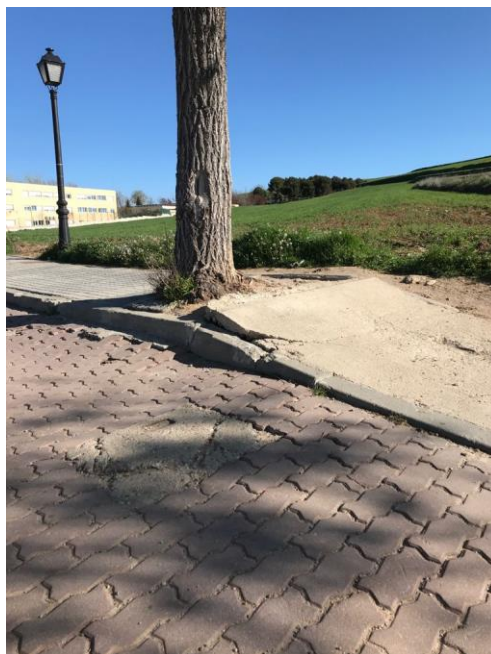
La acera está levantada en la zona de los alcorques de los árboles presentado desniveles importantes y falta de pavimento (debido a la acción de las raíces) siendo en esta zona impracticable y debiendo bajar de la acera para poder continuar el recorrido.

Debido a su crecimiento, los árboles ocupan prácticamente la totalidad de la acera por lo que no puede ser utilizada ni por carritos de bebés ni por personas con movilidad reducida.

Teniendo en cuenta que el estado de las aceras levantadas constituye un peligro para la seguridad vial o peatonal, y que dificulta el cumplimiento de la normativa de accesibilidad y supresión de barreras arquitectónicas, se deberán adoptar las medidas oportunas para garantizar la seguridad y la accesibilidad.
